PRZĘKRÓJ STAN PROJEKTOWANY

Nazwa i adres obiektu : BALKONY-BUDYNEK MIESZKALNY WIELORODZINNY ŁÓDŹ UL. WRZEŚNIEŃSKA 65			
PROJEKTANT, ARCH-KONSTR:	Podpis :	Skala : 1 : 10	
mgr inż. Paweł Maciejewski nr upr.bud.156/90/WŁ.538/94/WŁ		Data : 30.12.2024 r.	
PRZĘKRÓJ PRZĘZ PŁYTĘ BALKONOWĄ STAN PROJEKTOWANY REKONSTRUKCJA USZKODZONYCH PŁYT ŻEL- BETOWYCH ORAZ WARSTW WYKOŃCZENIOWYCH			RYS. NR11

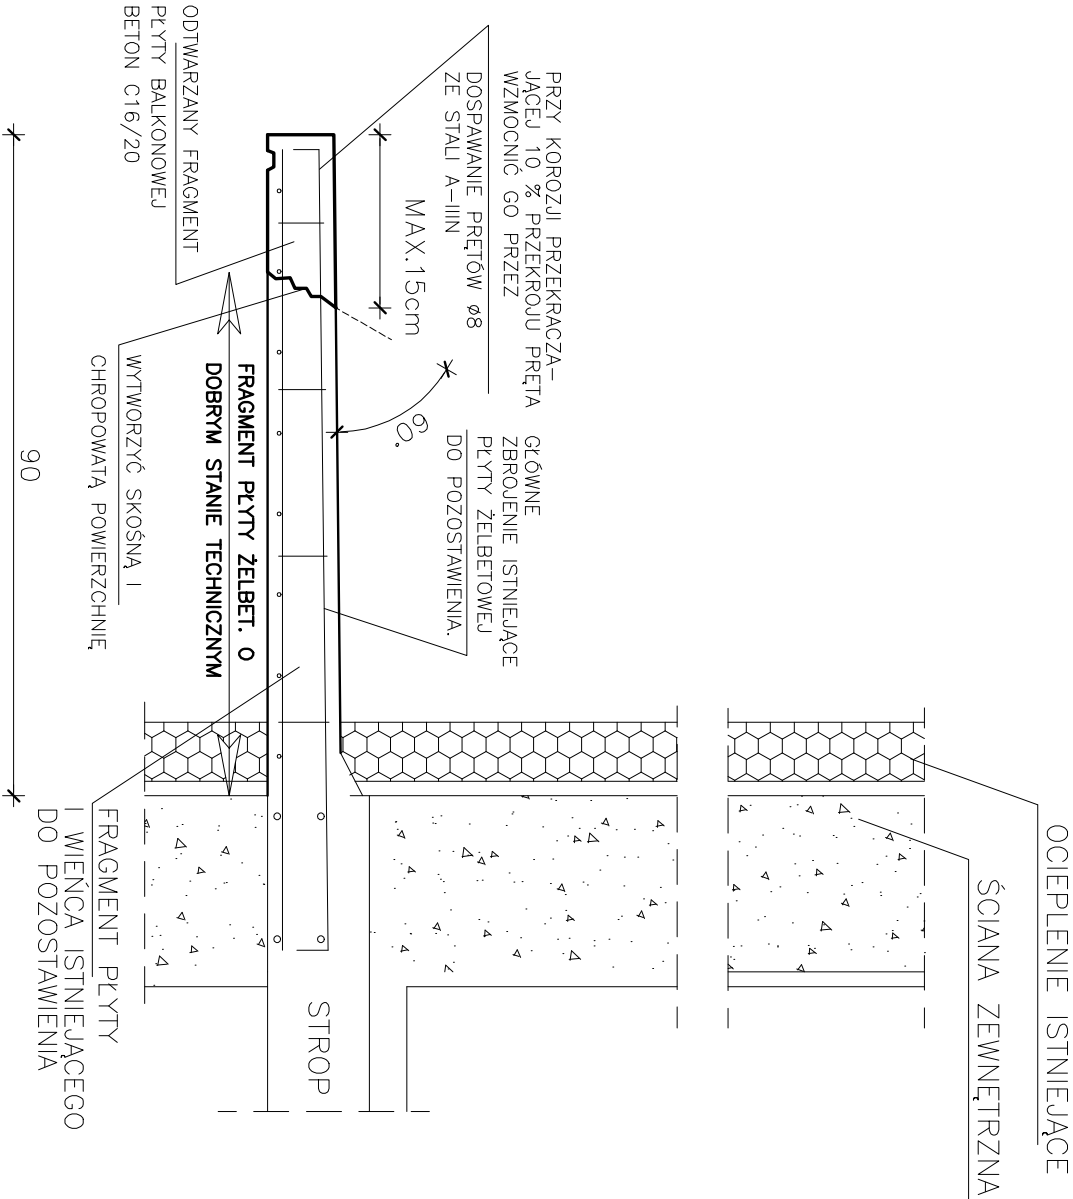
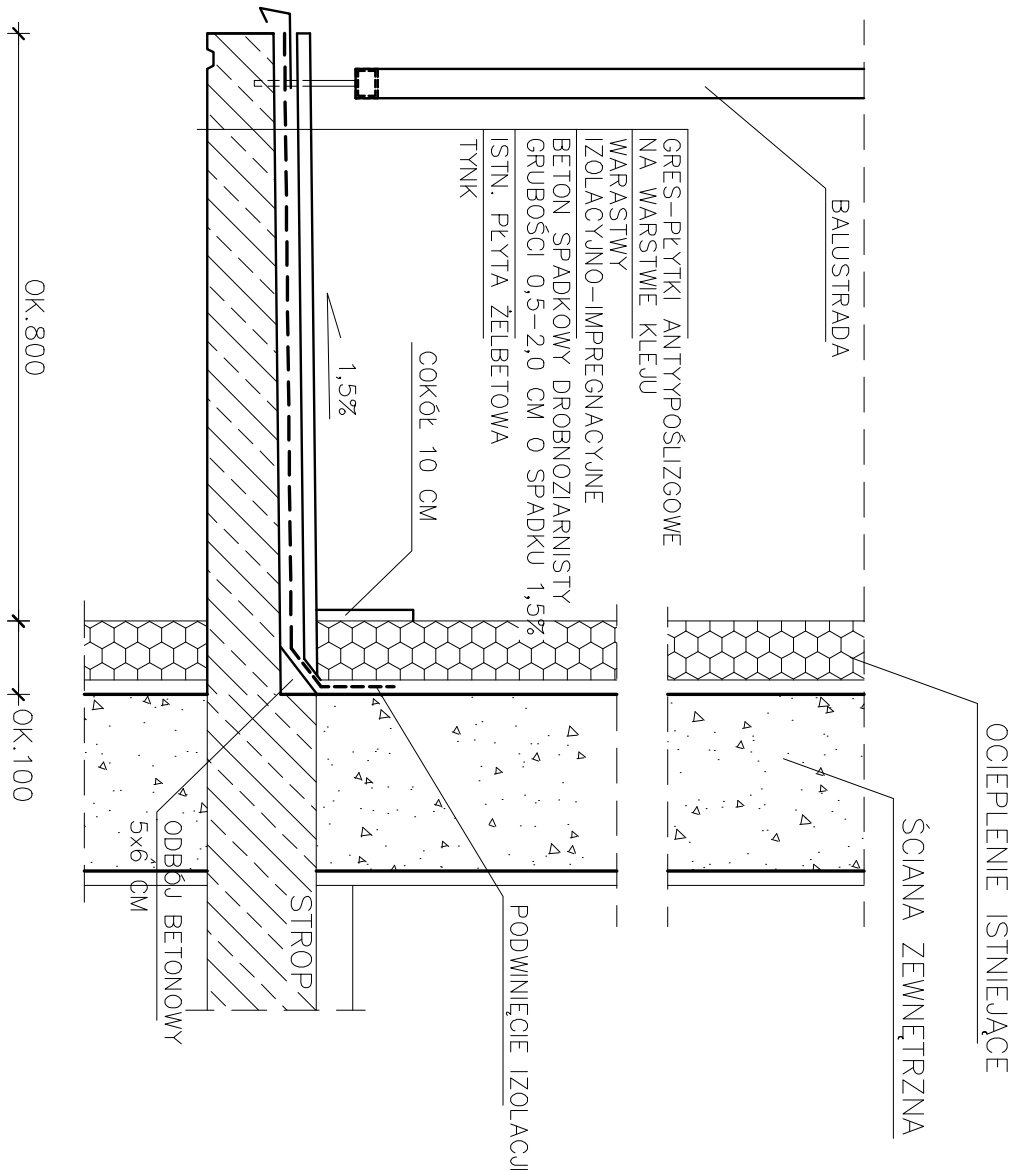
PRZY USZKODZENIU KRAWĘDZI PŁYT
SIĘGAJĄCYCH W GŁĘB MAKŚ. 15 CM.

PROJEKTOWANE WARSTWY WYKOŃCZENIOWE

UWAGI:
BETON DO ODTWORZENIA PŁYTY
B20 (C16/20)
STAŁ ZBRÓJ. DO UZUPEŁNIENIA KL. A-IIIIN
OTULINA ZBRÓJ GŁÓW. α=1,5CM
